永锋集团 YONGFENG GROUP

设备本质安全化工作简报

第42期

2019年7月26日

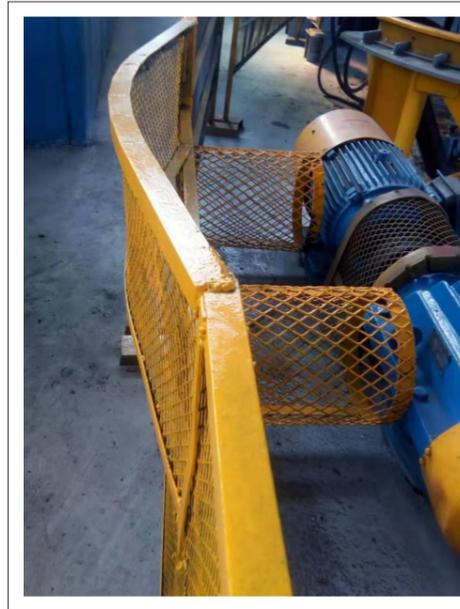
生球的均匀布料。在球团车间建立之初,摆头皮带由于高出地面1.5米左右,其周边并未设立护栏,皮带机下方还作为点检通道供员工穿行。随着设备本质安全化活动的不断深入,在岗位危险源辨识中球团人辨识出了两个安全隐患:一是皮带机来回摆动,员工在皮带机下方穿行,容易碰头;二是摆头皮带机摆头支撑轮和轨道就在皮带机下方容易造成挤伤和碰伤事故,远远达不到设备本质安全要求,随后员工以摆头皮带机动力电机底座为最外沿设立了护栏,防止人员因靠近皮带机而受到伤害。但是新的问题来了,危险虽然被关进笼子,摆头电机减速机的点检却成了问题。护栏安装在电机减速机的底座外侧,护栏和电机减速机之间有大约五十公分的距离,电机的测振无法进行。开始员工在护栏上开了活动门,测振时人员可以进入到护栏里面,但是这样同样违背了设备本质安全的初衷。这时

球团人开动脑筋,决定打破常规,根据摆头皮带运动范围和现场设备布置情况,将护栏由直线安装改为弧线安装取消点检活动门,并受滚筒洗衣机启发,设计了点检安全笼,这样改造后电机减速机与护栏距离为三十公分左右,点检人员将手臂从护栏的安全笼中伸入,既可对电机、减速机进行测振、测温,又达到了本质安全的要求。

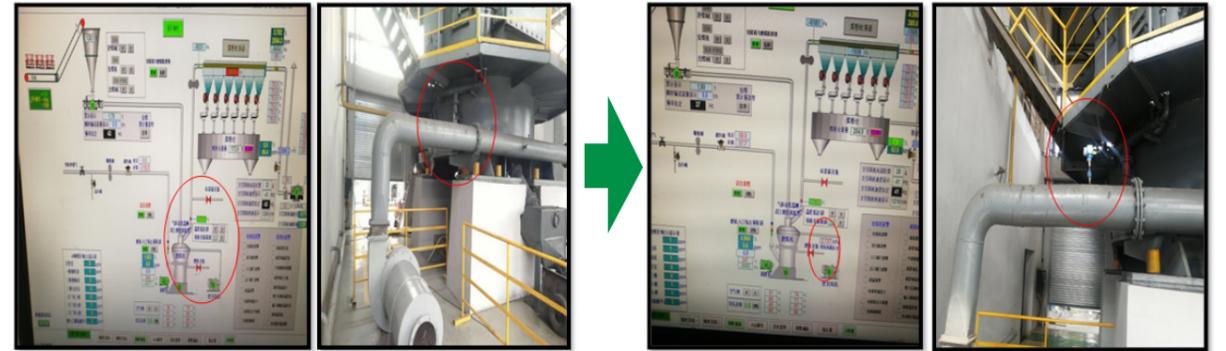
5# 高炉喷煤中速磨密封管路原设计无压力检测，密封风机调节过程中凭经验，造成磨辊群盖内压力过低，煤粉进入群盖内磨损密封

压盖，造成密封损坏过快，更换磨辊费时费力。

通过对磨机原设计的不足，并对密封主管道加装压力变送器，并

将压力变送器信号引入主控室，对密封风压运行情况进行监控，确保磨机运行时磨辊群盖内压力保证了磨机运行。(喷煤车间 孙博)

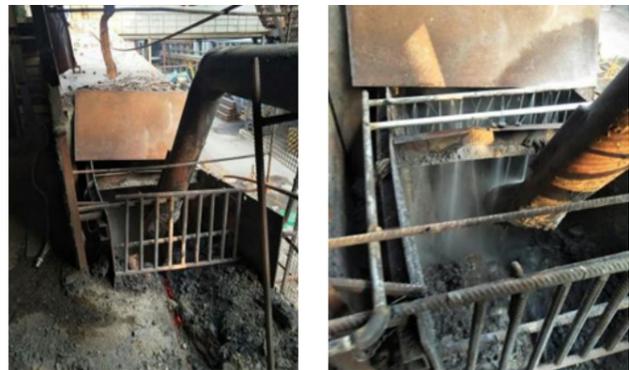
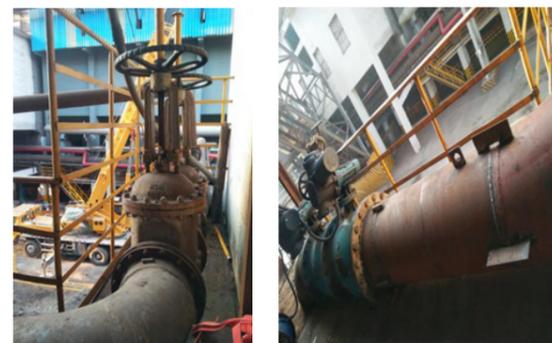
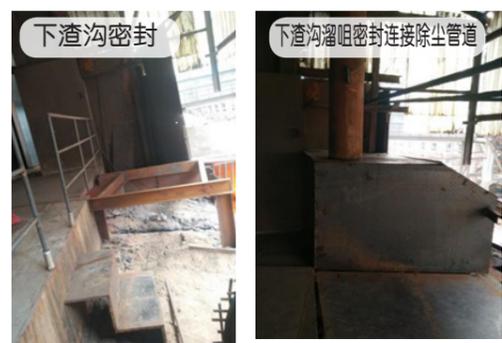
高一炉前自推动设备本质化辨识以来在炉前各设备中进行了诸多改造。针对 1# 炉前冲渣沟冒青烟问题，车间领导最开始提出在下渣沟溜咀上方加装喷雾装置，加装喷雾装置后渣沟冒青烟频次明显降低，但是遇渣量大时，无法起到良好效果。

1、将冲渣管道由 Φ400mm 增加为 Φ600mm，这样可以在不增加水泵的前提下增大冲渣水量

2、将下渣沟至溜咀处进行密封改造并连接除尘管道，将青烟利用除尘器吸走。

按计划改进后，1# 炉前渣沟冒青烟问题得到彻底解决。
